Информационное письмо:

Между **ТОО «KAZNANO»** и заводом **АО «АрселорМиттал Темиртау»** заключен Контракт № 4600014291 от «14» мая 2013 года на поставку материала жидкого керамического теплоизоляционного **«КАМКОР КЛАССИК»** в количестве 20 680 литров.

«21» июля 2013 года наш завод отправил своих специалистов в город Темиртау для осмотра качества нанесения теплоизоляции **«КАМКОР КЛАССИК»** на Вашем участке водопровода. Специалисты нашего завода зафиксировали следующие факты:

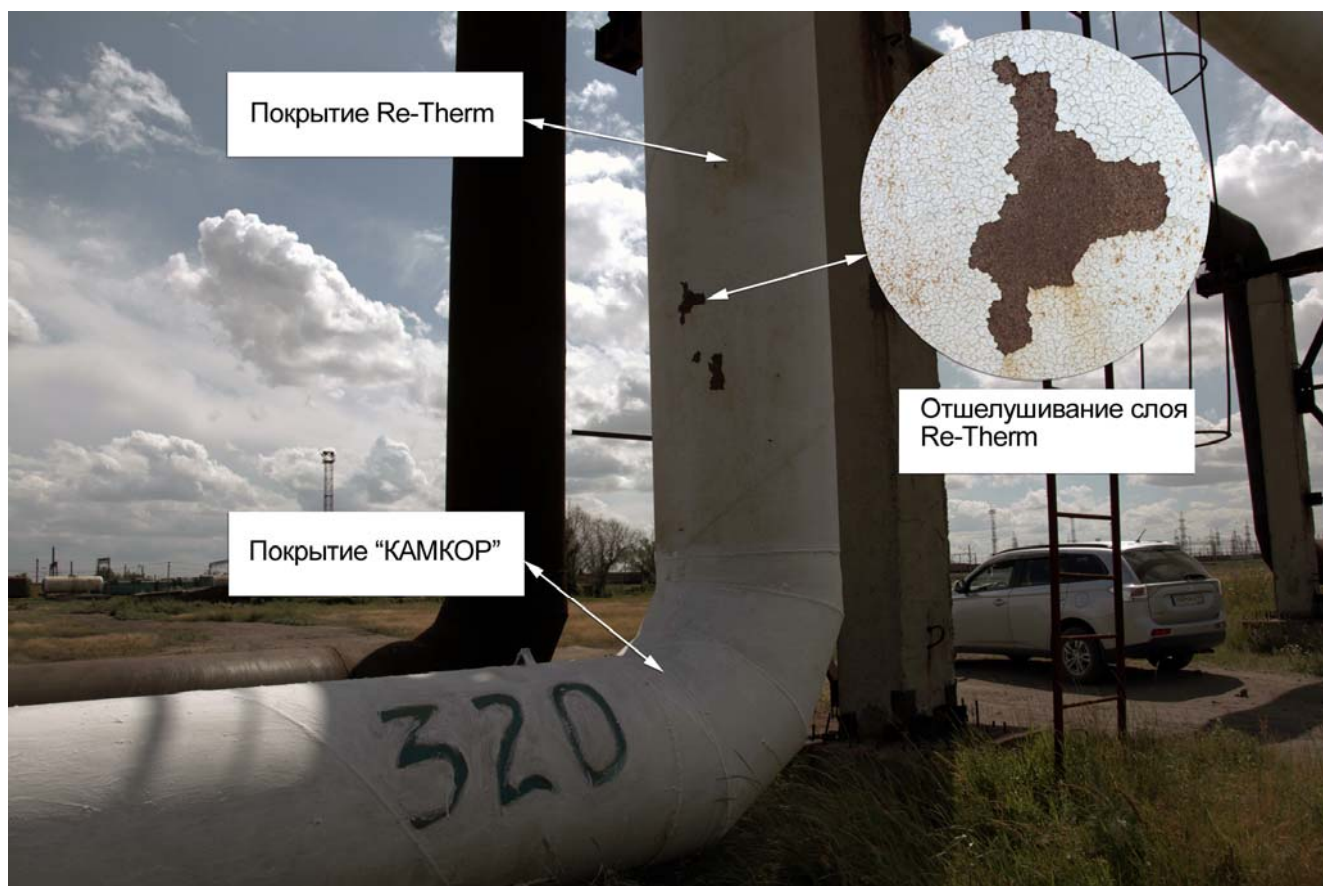
1. Как и предполагалось на этапе заключения Контракта, наш материал **«КАМКОР КЛАССИК»** наносится вторым слоем (толщиной 1мм.) на ранее нанесённый 2011-2012 гг. **Российский материал «Re-Therm»** толщина которого составляет 1 мм. На участке №320 водопровода наши специалисты сфотографировали качество **Российского материала «Re-Therm»**, который за 1-2 года разохся и потрескался из-за слабой эластичности, а также из-за того, что в нём отсутствуют антикоррозионные свойства, весь разорван ржавчиной, вьевшейся в материал. Это привело к потере адгезии, вследствие чего, **«Re-Therm»** начал отслаиваться от трубы водопровода.

Учитывая данные факты, ставим Вас в известность, что Вашему заводу перед нанесением нашего теплоизоляционного материала **«КАМКОР КЛАССИК»**, имеющего все Казахстанские сертификаты качества, нужно было очистить трубу водопровода от не качественного **Российского** материала **«Re-Therm»** и уже на металлическую основу, а не на материал **«Re-Therm»**, проводить работы по покрытию теплоизоляции. В этом случае наше теплоизоляционное покрытие **«КАМКОР КЛАССИК»** защищало бы Ваши трубы от коррозии и промерзания, а на данный момент покрытие отслаивается вследствие отслоения первого слоя не качественной **Российской** теплоизоляции **«Re-Therm»**.

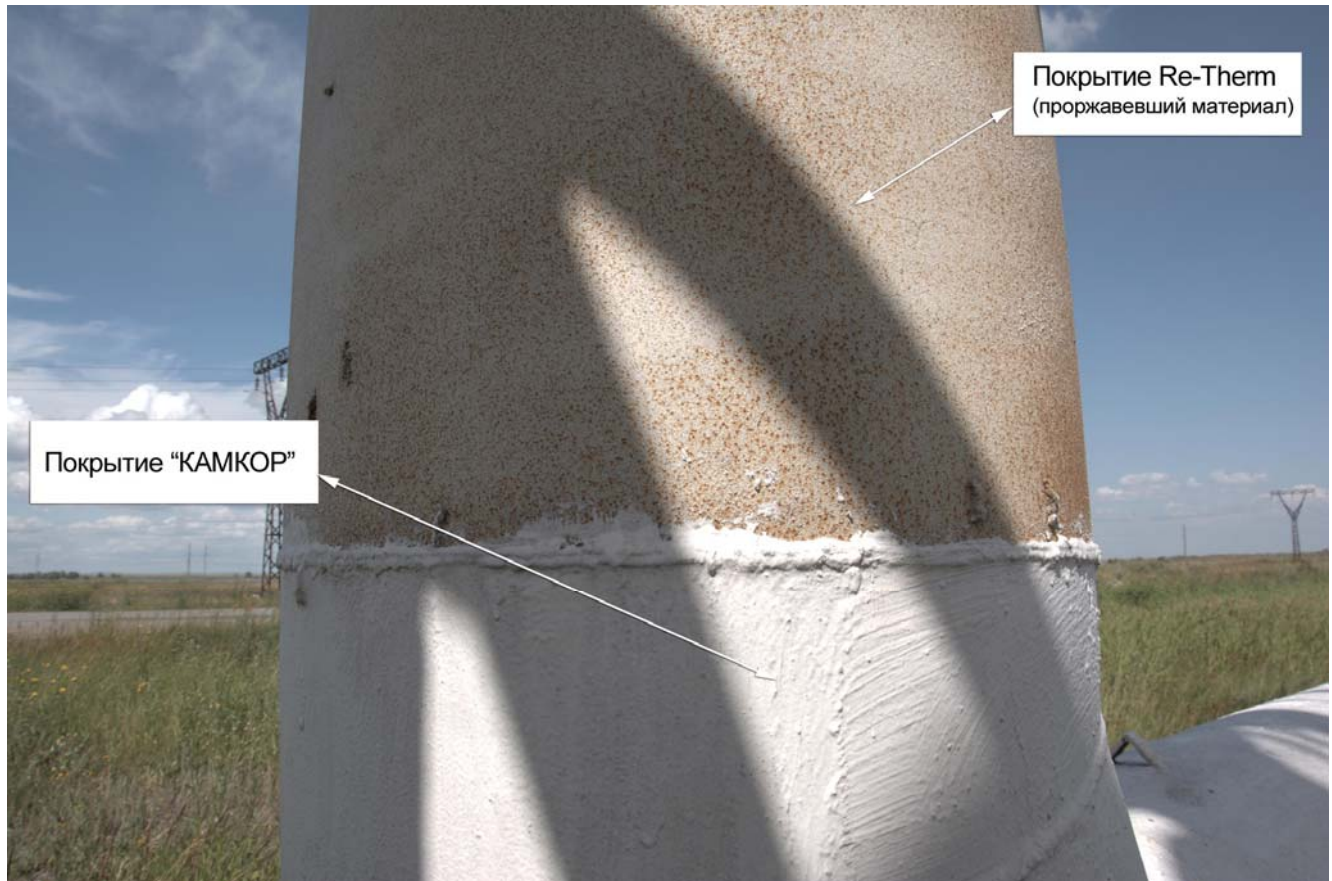
2. На фотографии ниже, запечатлено как специалисты **ТОО «Водоканалстрой КЗ»** малярным способом, кистями наносят материал **«КАМКОР КЛАССИК»** на проржавевший материал **«Re-Therm»**

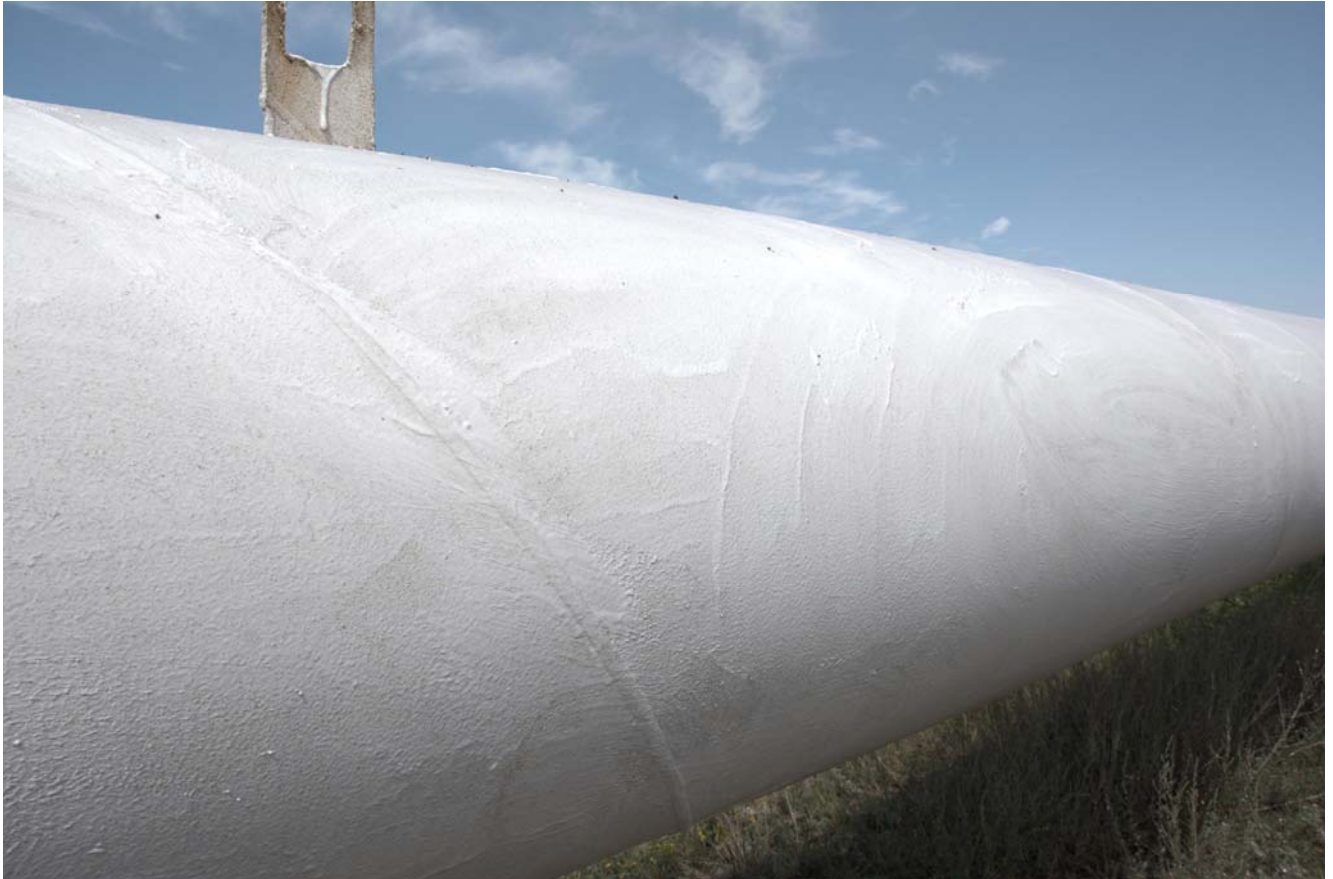
3. Далее фотография участка, где зафиксировано приемлимое, почти однородное нанесение (кистями) материала **«КАМКОР КЛАССИК»** на **«Re-Therm»** специалистами ТОО «Водоканалстрой КЗ».

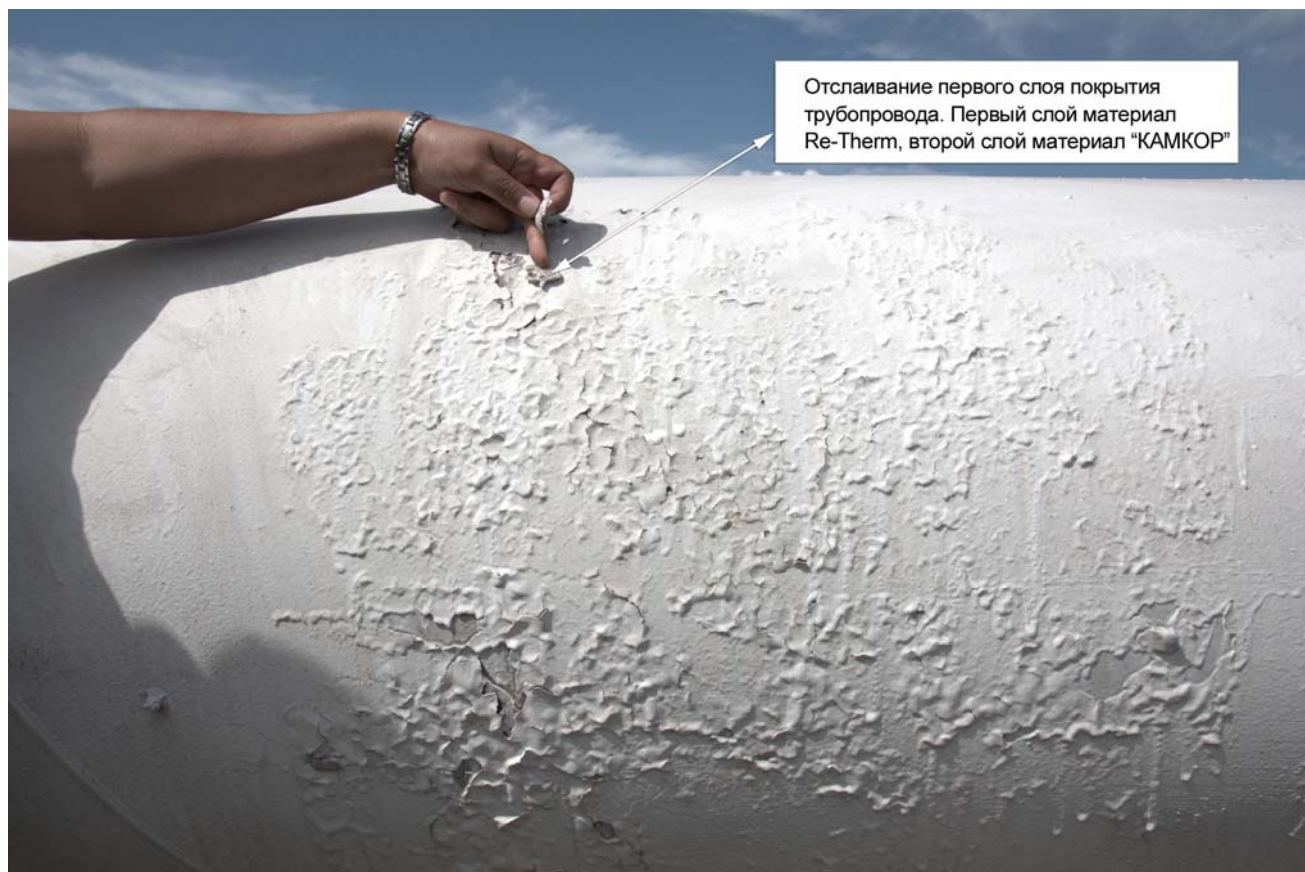
4. На следующем фото, видно, что перед нанесением нашего материала нужно было счистить щётками по металлу отставший от трубы рыхлый слой материала «**Re-Therm**». После чего нанести на очищенный металл трубы наш материал «**КАМКОР**». В следствии нарушения выше изложенного факта нормативной окраски и нанесения материала, получился данный результат:

после высыхания слоя «**КАМКОР**» вспучилась поверхность покрытия и образовались пузыри, из-за слабой адгезии, рыхлой структуры и оставшегося воздуха в трещинах предыдущего слоя материала «**Re-Therm**».

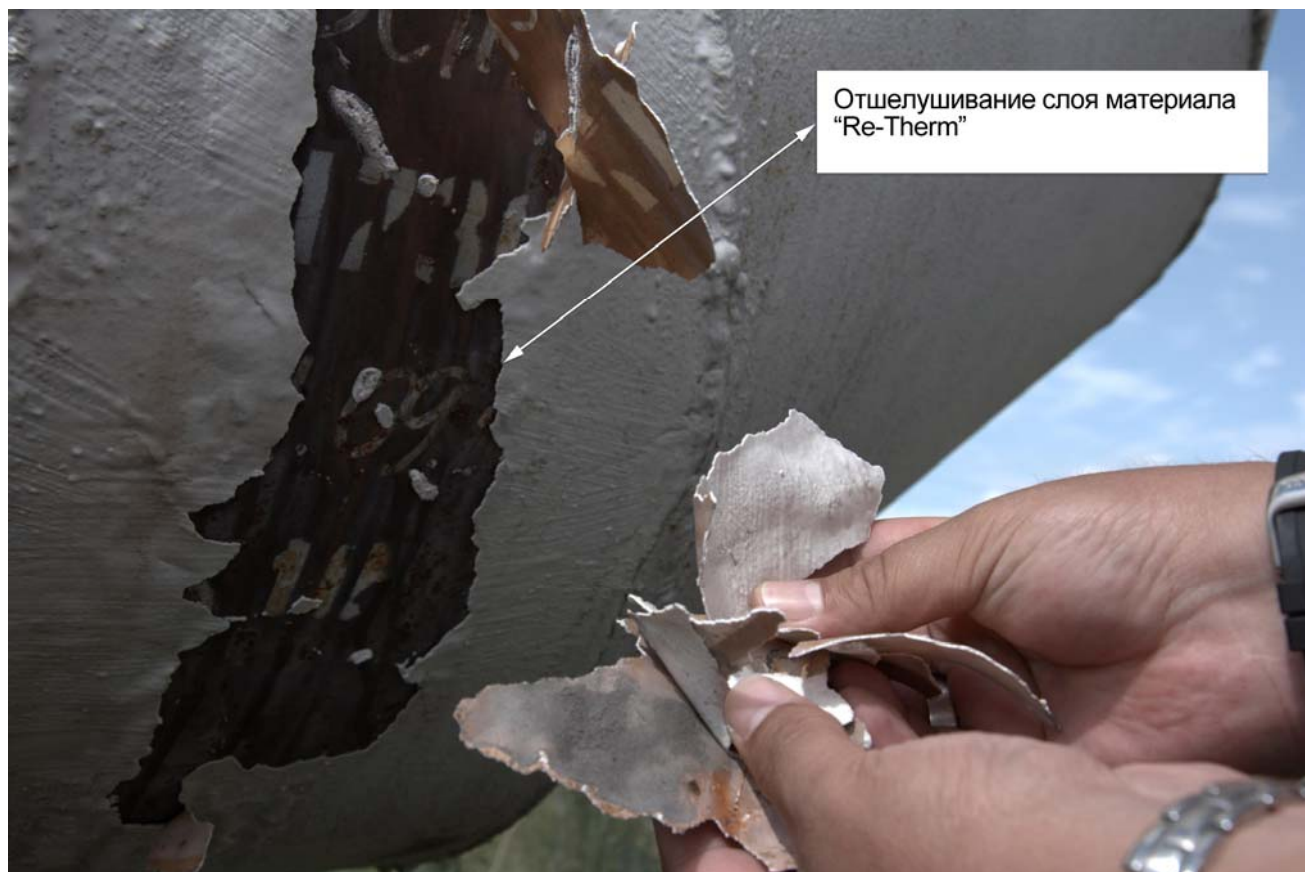
5. Фото, где явно видно, что из-за отшелушивания слоя материала «**Re-Therm**» отрываются получившиеся вследствие нанесения пузыри, причём слой материала «**КАМКОР КЛАССИК**» (адгезия покрытия 1 балл) склеил предыдущий слой «**Re-Therm**», но так как у «**Re-Therm**» слабая адгезия и эластичность, материал отстал от металла и виден голый участок трубы водопровода. На руках у специалиста видно, что «**КАМКОР КЛАССИК**» имеет высокий показатель адгезии и как он прилип к «**Re-Therm**», вследствие чего оба слоя двух материалов отрываются эластичными пластинами.

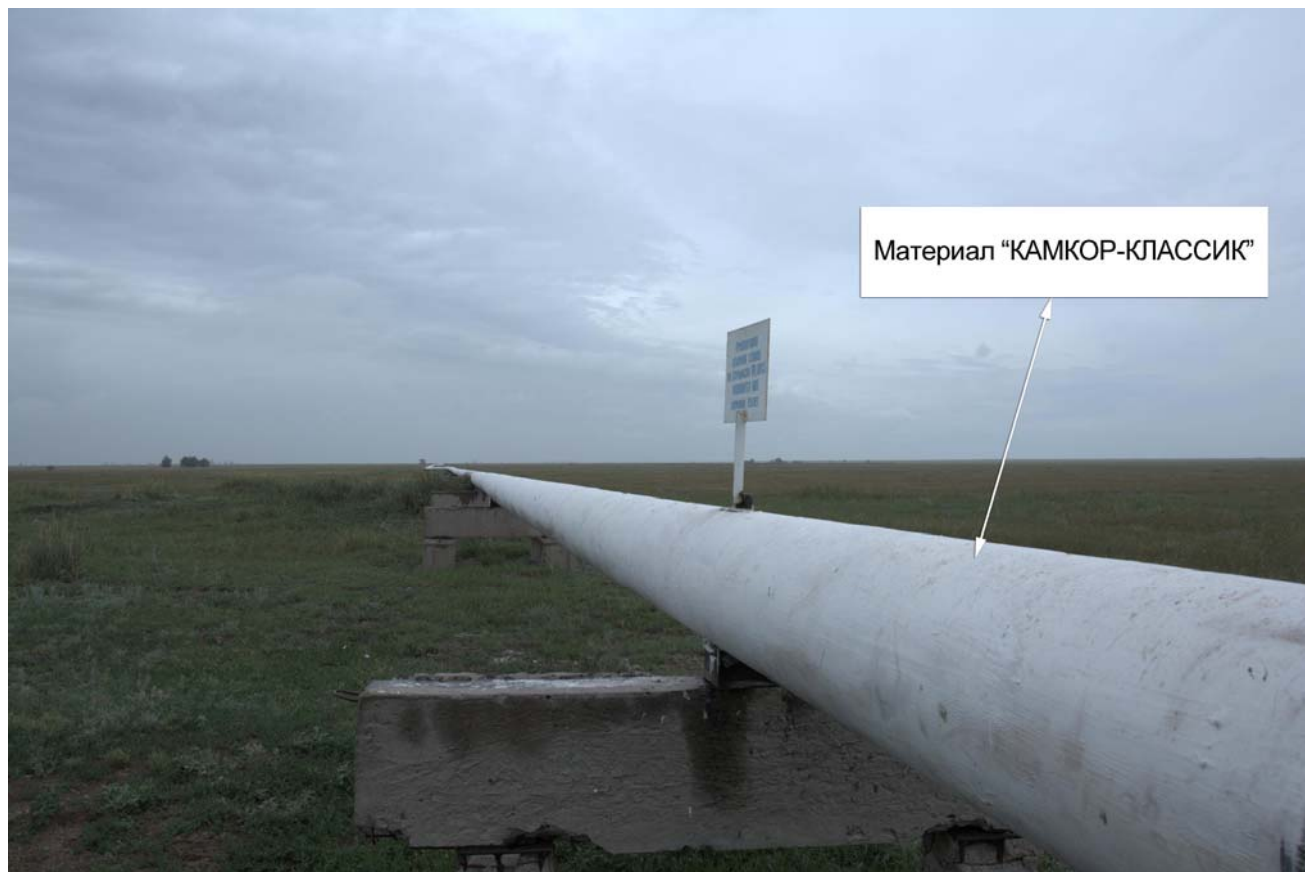
6. На фото ниже показан участок водосброса на озере Сарымсак (протяжённостью 15 км.) АО «ПНХЗ» (Павлодарский нефтехимический завод), где труба водосброса уже 2 года изолирована материалом **«КАМКОР КЛАССИК»**. Как Вы видите, нет отслоения, трещин или шелушения нашего материала, а также труба водосброса полностью защищена от коррозии.
